TD: 154/24

REKONSTRUKCIJA ZGRADE NA ŠTALIJI I PRENAMJENA U JAVNU I
DRUŠTVENU NAMJENU (INOVACIJSKI CENTAR ZA DIGITALNU
POLJOPRIVREDU)

ELABORAT OCJENE POSTOJEĆEG STANJA NOSIVE KONSTRUKCIJE

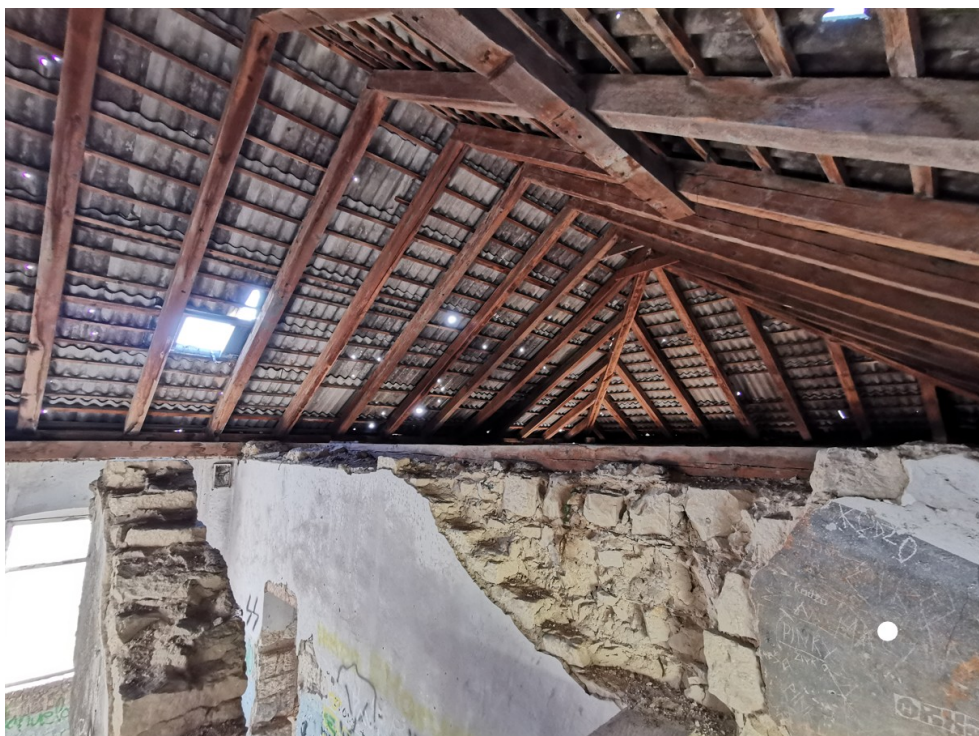
Prikaz drvene krovne konstrukcije

Konstrukcija krova je značajno oštećena uslijed dotrajalosti. U sjeverozapadnoj polovici uočava se ostatak podrožnice, koja danas nije ničim poduprta uslijed propadanja vertikalnih elemenata ispod iste. Drvene vezne horizontalne grede kojima je krovište prihvaćeno su dijelom uklonjene čime je narušena konstrukcija krova odnosno ostvaruju se horizontalni potisci krovnih greda na kamene zidove. Pokrov je izveden od azbestnih ploča. Konstrukcija krova je u izrazito lošem stanju i morati će se potpuno rekonstruirati.

Krovnu konstrukciju je potrebno u potpunosti ukloniti te izvesti novu drvenu konstrukciju. Pri rekonstrukciji krova potrebno je sanirati i vrhove zidova na mjestima gdje će se krovna konstrukcija oslanjati na iste.

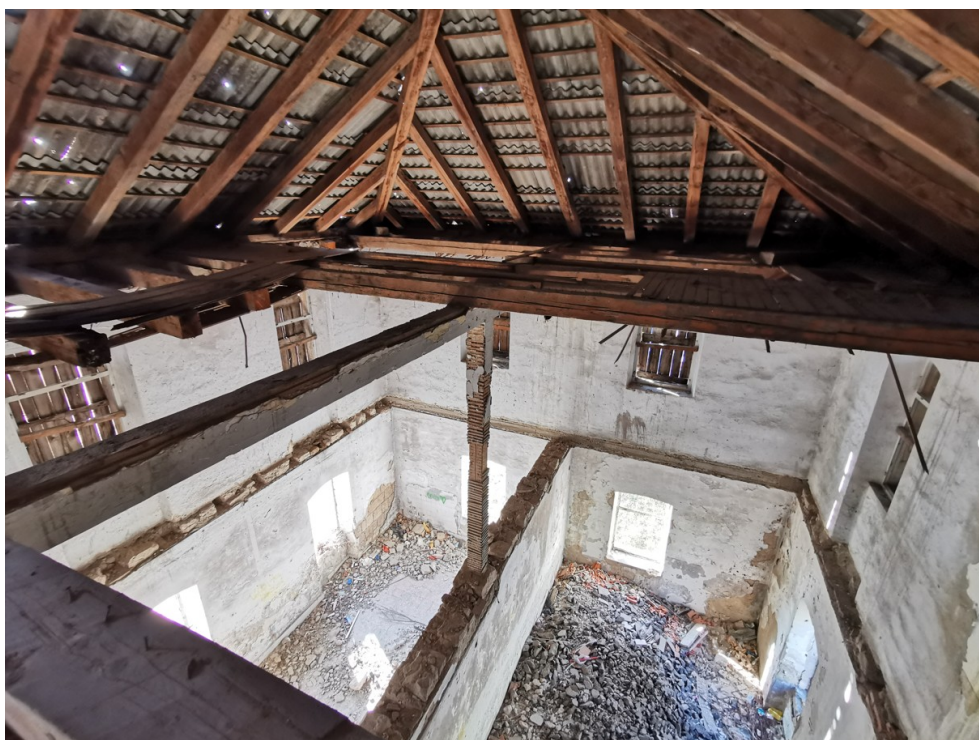
Prikaz ostataka međukatnih konstrukcija iznad prizemlja te iznad 1. kata

Interijer objekta je iznimno loše očuvan, a međukatna konstrukcija se potpuno urušila kao i veći dio stropa prvog kata. Međukatna konstrukcija je bila izvedena od drvenih greda presjeka 20 x 24 cm postavljenih na međusobnom osnom razmaku cca. 60 cm. Nad jugozapadnim dijelom grede su bile položene okomito na smjer pružanja objekta i oslonjene na središnji uzdužni zid. Na sjeveroistočnom dijelu objekta nalaze se dva luka oslonjena u sredini na već spomenuti stup, položena u smjeru okomito na smjer pružanja objekta. Lukovi se nalaze u razini stropa iznad kata, a ispod njih u razini međukatne konstrukcije nalaze se metalne grede I profila. Drvene grede međukatne konstrukcije su bile oslonjene na zidove i na metalne grede.

Međukatne konstrukcije su u izrazito lošem stanje, odnosno na većem dijelu i nepostojeće te će se morati potpuno rekonstruirati.

Međukatnu i stropnu konstrukciju potrebno je u potpunosti ukloniti. Preporuka je da se nove horizontalne konstrukcije izvedu kao spregnute konstrukcije drvo-beton. Izvedbom tog tipa konstrukcije se ne unosi značajna dodatna težina a sidrenjem tlačne ploče u postojeće zidove postigao se efekt „krute dijafragme“ po visini zidova u razinama međukatne odnosno stropne konstrukcije, što bi svakako povećalo otpornost objekta na horizontalna djelovanja.

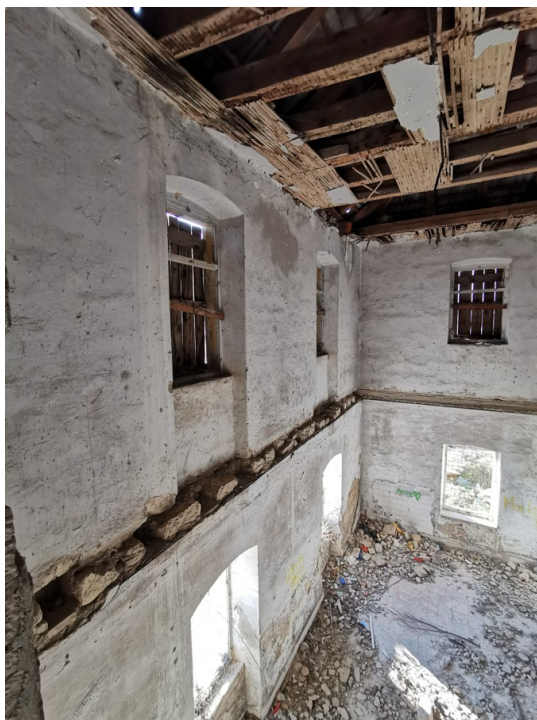
Prikaz urušene međukatne konstrukcije iznad prizemlja

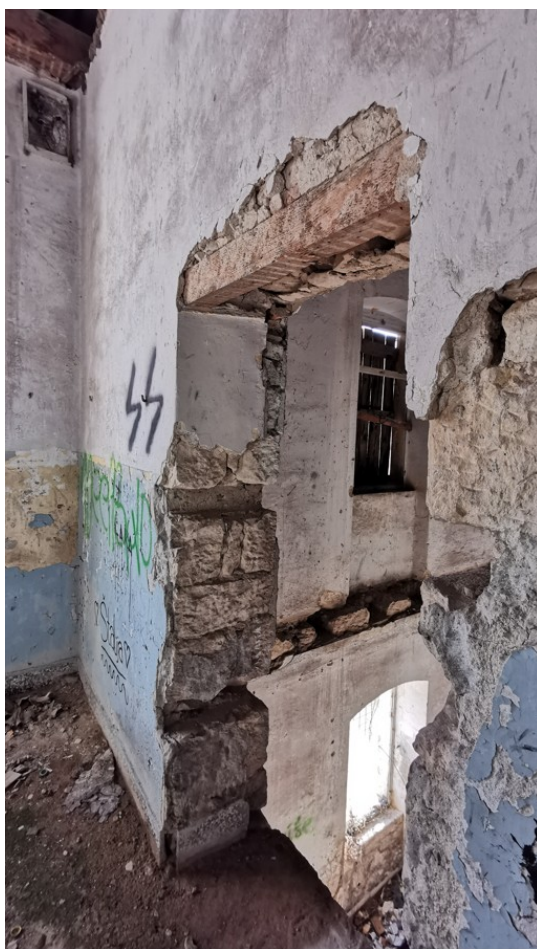
Detalj unutrašnjeg nosivog zida na etaži 1. kata

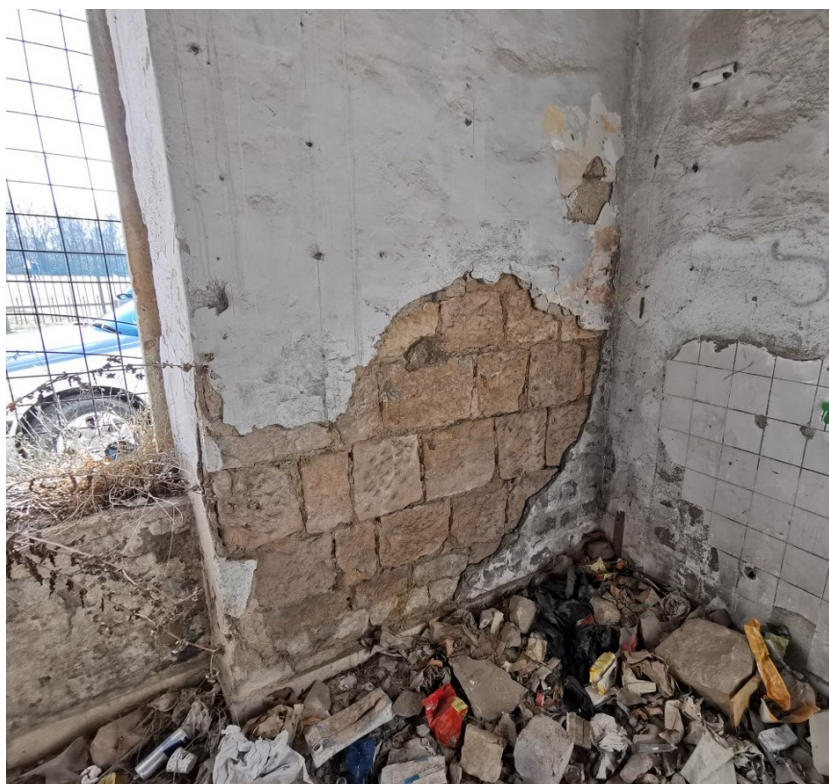
Detalj fasadnog zida na etaži prizemlja

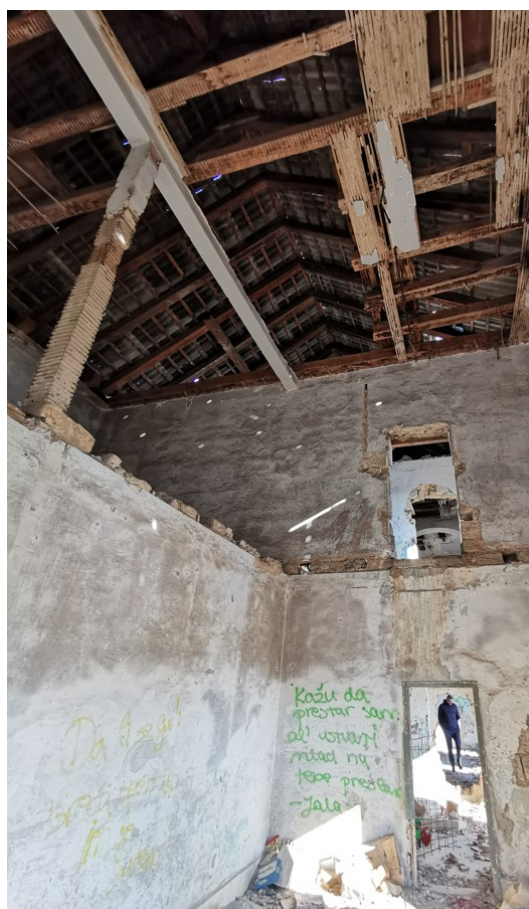
Detalj unutrašnjeg zida u jugozapadnom dijelu prizemlja

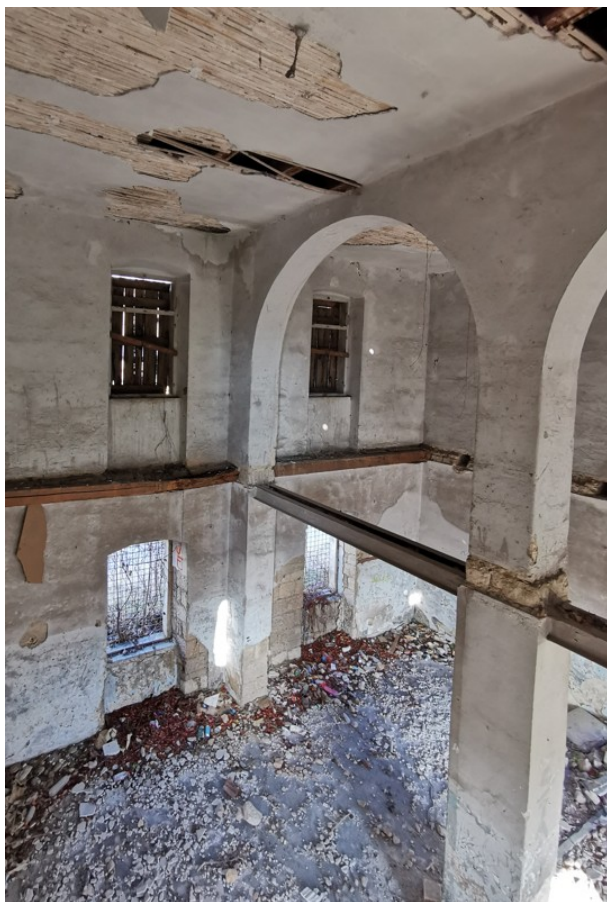
Detalj lučnih nosača u sjeveroistočnom dijelu zgrade

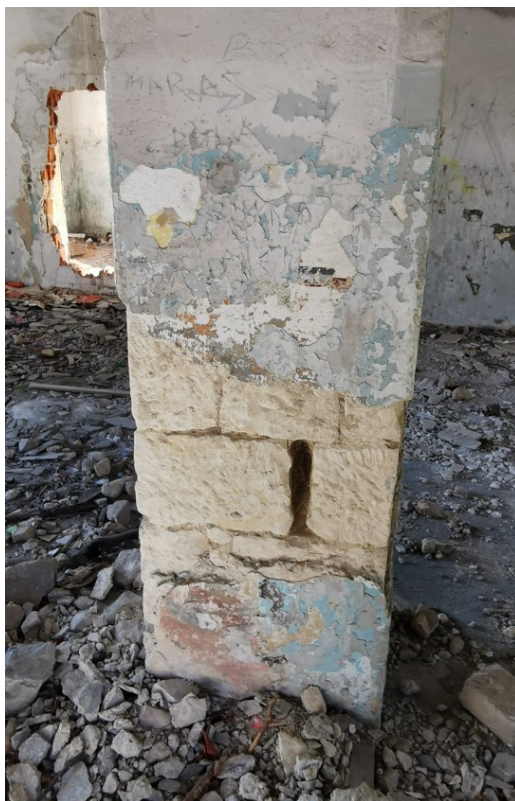
Detalj srednjeg stupa lučnih nosača

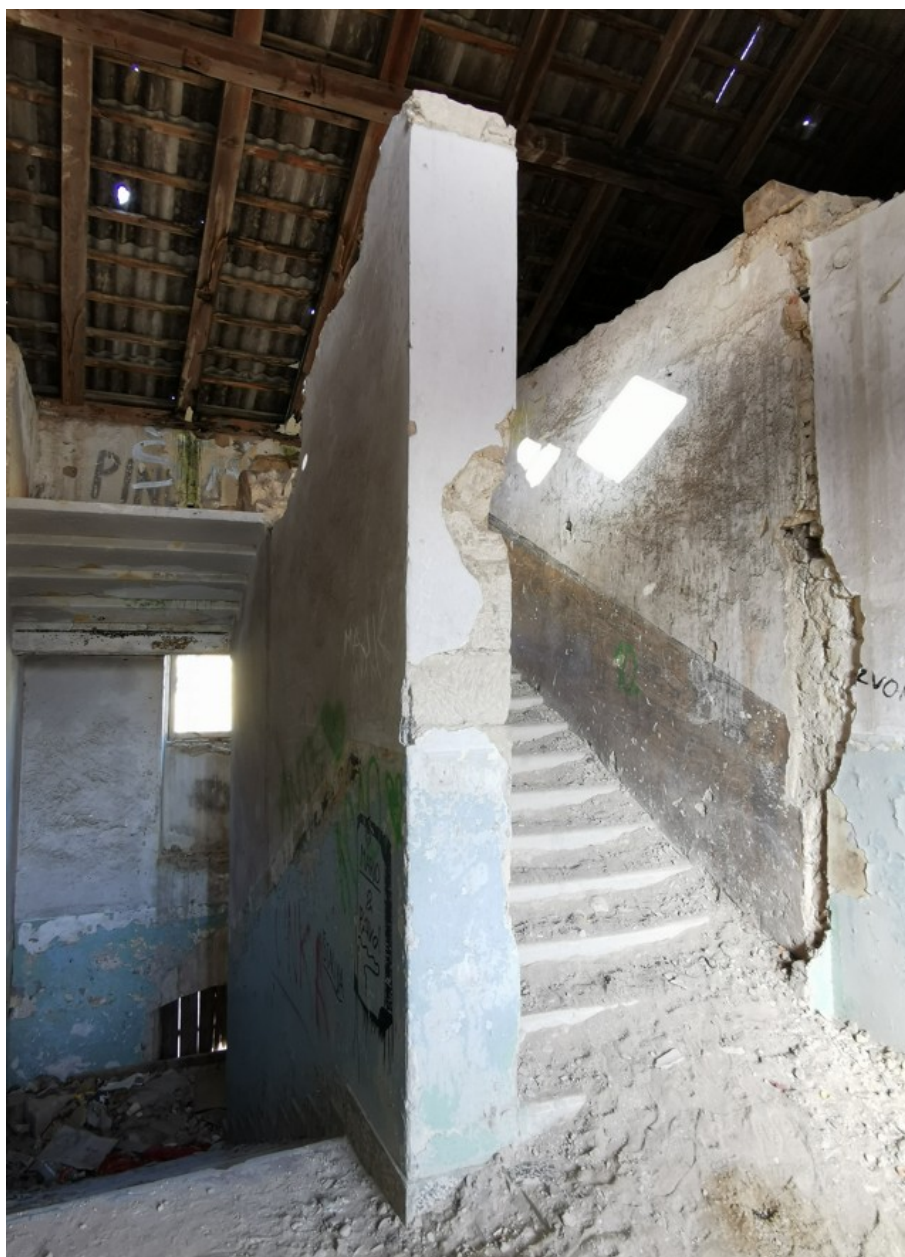
Prikaz dvokrakog unutrašnjeg stubišta

Gazišta unutrašnjeg kamenog stubišta su u dobrom stanju. Pokazuju znakove habanja ali s donje strane nisu uočene nikakve pukotine. Podesti stubišta nisu u dobrom stanju te su čelični nosači pruskog svoda korodirani.

Podeste unutrašnjeg stubišta je potrebno rekonstruirati na način da se izmjene postojeći čelični nosači. Same kamene stube su u dobrom stanje ali će se mogućnost njihovog ponovnog korištenja definirati pri izvedbi radova.

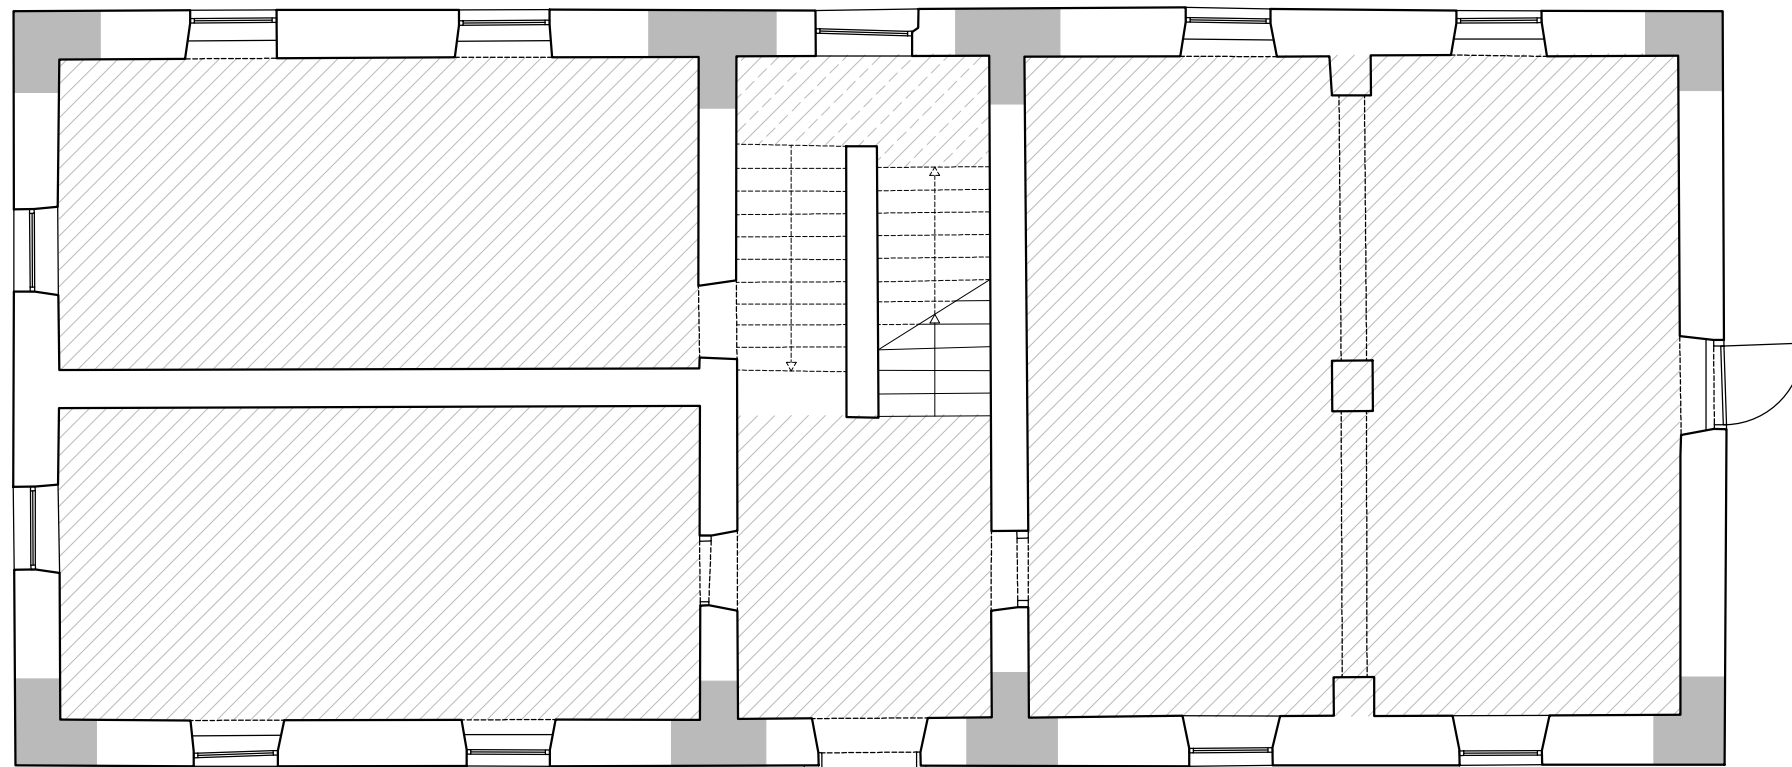
LIST E1.

■ Spoj zidova koji je potencijalno potrebno ojačati

▨ Rekonstrukcija međukatne konstrukcije prizemlja

▩ Rekonstrukcija međupodesta stubišta

Vertikalna konstrukcija je uglavnom u dobrom stanju. Na nekoliko zidova vidljive su manje pukotine te se preporuča njihova sanacija/ojačanje/prezidavanje. Situacija će biti jasnija kada se ukloni kompletna žbuka sa svih unutrašnjih zidova. Preporuka je da se zidovi djelomično injektiraju te da se na spoju zidova iz dva okomita smjera ugrađuju armaturne šipke „ankeri“ kako bi se zidovi na spoju povezali.

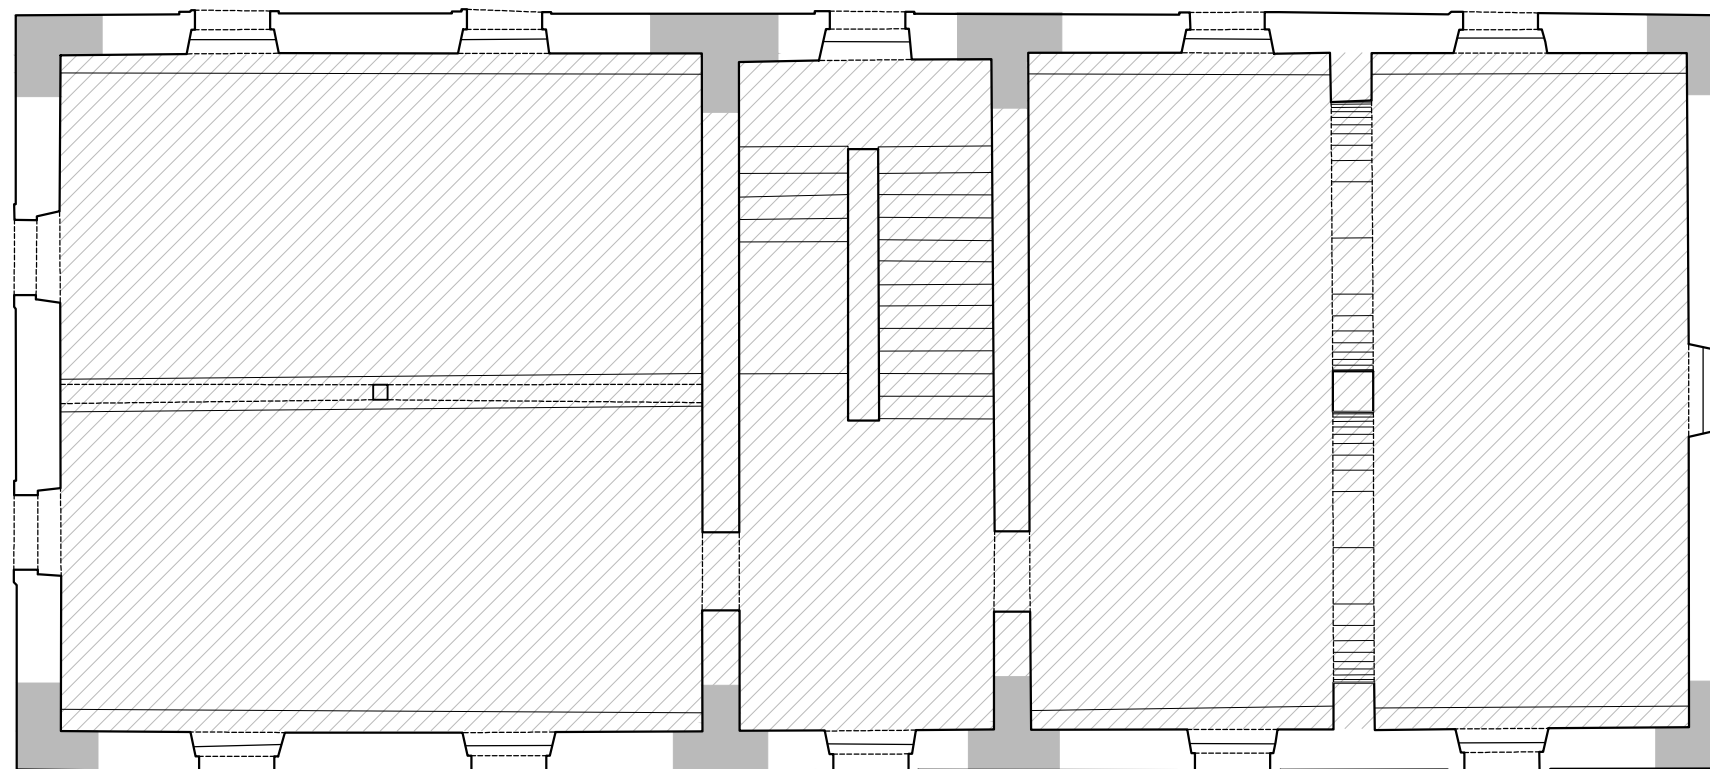
INVESTITOR: GRAD SINJ, Dragašev prolaz 24, Sinj	T.D. 154/24 DATUM: PROSINAC 2024.	Z.O.P. E702-24
PROJEKTANT: JURE NIKOLIĆ, dipl.ing.grad.	RAZINA PROJEKTA: GLAVNI PROJEKT	MJ 1:100
	STRU KOVNA ODREDNICA: GRAĐEVINSKI PROJEKT	LIST E2.

Spoj zidova koji je potencijalno potrebno ojačat
-

Rekonstrukcija stropne konstrukcije 1. kata
