TD: 154/24

REKONSTRUKCIJA ZGRADE NA ŠTALIJI I PRENAMJENA U JAVNU I
DRUŠTVENU NAMJENU (INOVACIJSKI CENTAR ZA DIGITALNU
POLJOPRIVREDU)

ELABORAT OCJENE POSTOJEĆEG STANJA NOSIVE KONSTRUKCIJE

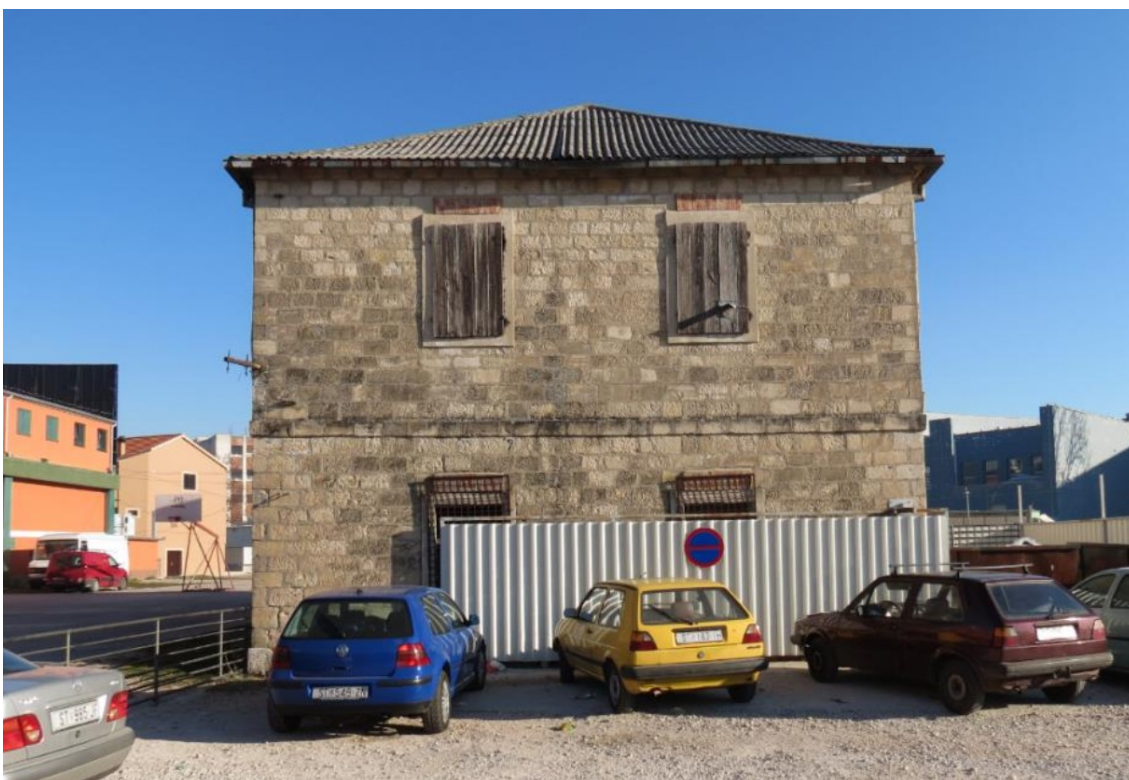
Debljina vanjskih zidova u prizemlju iznosi 60 cm, a na katu 50 cm. Jugozapadno pročelje građom te obilnijim korištenjem veziva i širim sljubnicama odudara od ostatka obodnih zidova. Pretpostavka je da se na taj zid nekad oslanjao drugi objekt koji je u međuvremenu uklonjen. Čitavim opsegom objekta, u visini međukatne konstrukcije, nalazi se plitki vijenac ozidan od kamenih blokova istovjetnima onima koji su korišteni za zidove. Identičan detalj se nalazi i po vrhu zida, čitavom duljinom, ali je zaklonjen prepustom krova pa nije vidljiv. Osim sjeveroistočnog pročelja vanjski zidovi su bogato raščlanjeni otvorima jednostavnog i ujednačenog oblikovanja. Iznad svih otvora izveden je plitki rasteretni luk od crvene opeke. Iako se doimaju uniformni, otvori u prizemlju su tijekom vremena pretrpjeli znatne preinake. Velike zakrpe od mješavine sivkastog vapnenca i lapora svjedoče da su na mjestima sadašnjih prozora nekad bila široka vrata. Obrnuti proces se dogodio na sjeveroistočnom pročelju gdje je prozor pretvoren u vrata. Oko otvora nalaze se okviri izrađeni od finog klesanog, bijelog kamena, obrađenog „na martelinu“.

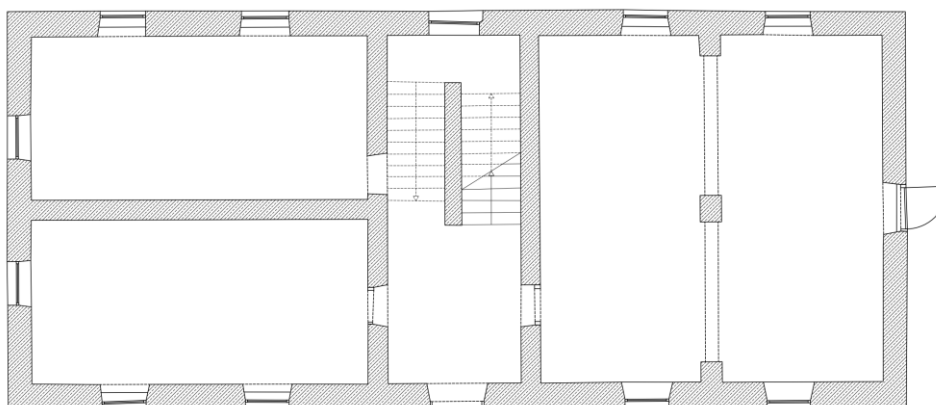
Tlocrtni prikaz nosivih zidova prizemlja

Svi unutrašnji zidovi ožbukani su debelim slojem vapnene žbuke. Unutrašnjost je organizirana oko centralnog modula s ulaznim prostorom i stubištem, koji prostor dijeli na dva gotovo jednaka dijela. Prostor prizemlja lijevo od ulaza (zapadni dio) podijeljen je na dva jednaka dijela masivnim uzdužnim zidom. Prostor desno od ulaza (istočni dio) je jedinstven, osim što se u sredini prostorije nalazi masivni stup. Svi unutrašnji zidovi su debljine 50 cm, osim zida između dvokrakog stubišta koji je debljine 40 cm.

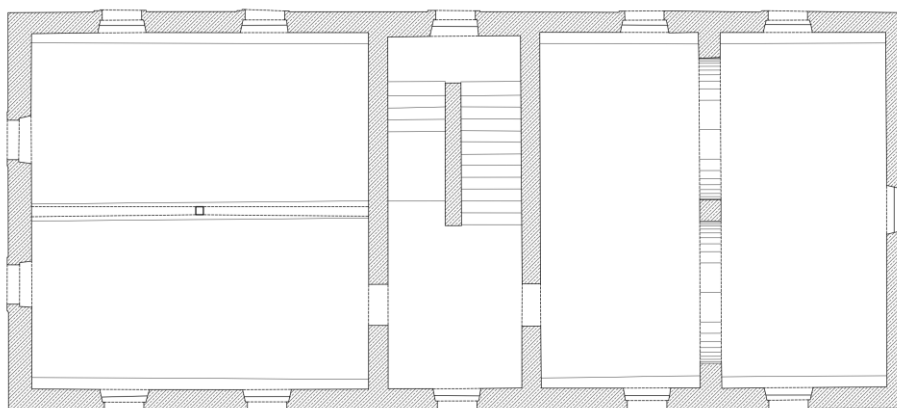
Tlocrtni prikaz nosivih zidova 1. kata

Interijer objekta je iznimno loše očuvan, a međukatna konstrukcija se potpuno urušila kao i veći dio stropa prvog kata. Međukatna konstrukcija je bila izvedena od drvenih greda presjeka 20 x 24 cm postavljenih na međusobnom osnom razmaku cca. 60 cm. Nad jugozapadnim dijelom grede su bile položene okomito na smjer pružanja objekta i oslonjene na središnji uzdužni zid. Na sjeveroistočnom dijelu objekta nalaze se dva luka oslonjena u sredini na već spomenuti stup, položena u smjeru okomito na smjer pružanja objekta. Lukovi se nalaze u razini stropa iznad kata, a ispod njih u razini međukatne konstrukcije nalaze se metalne grede I profila. Drvene grede međukatne konstrukcije su bile oslonjene na zidove i na metalne grede.
